Informe final de actividades

Análisis de la calidad del agua en sistemas de captación de agua de lluvia

Programa de Manejo Uso y Reúso del Agua en la UNAM

Isla Urbana

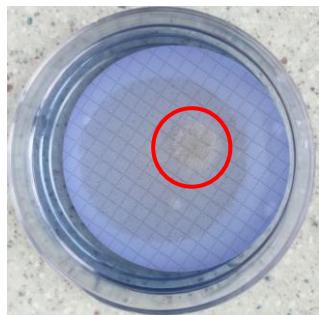
Fig. 2- Muestra obtenida después de filtros (cda. de Juvija), no se observa contaminación por coliformes fecales, sin embargo, se presenta crecimiento de lo que parece ser un hongo filamento (no identificado).
