Informe final de actividades

Análisis de la calidad del agua en sistemas de captación de agua de lluvia

Programa de Manejo Uso y Reúso del Agua en la UNAM

Isla Urbana

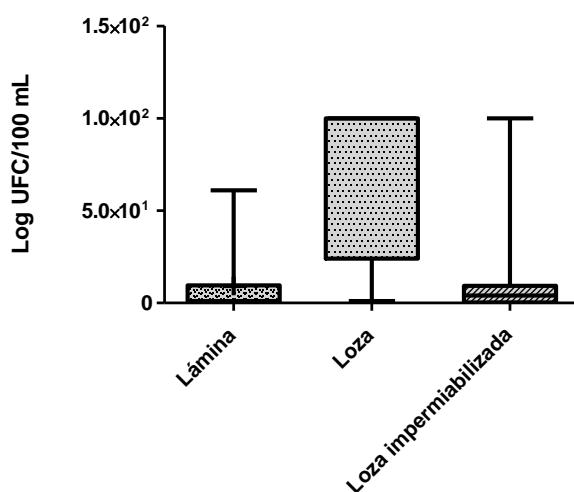
Los parámetros fisicoquímicos (nitratos, sulfatos, turbiedad y sólidos disueltos totales) cumplieron en todo momento con lo establecido en la normatividad. Los parámetros de pH, cloro residual libre, coliformes totales y coliformes fecales, han incumplido al menos una vez con lo establecido en la NOM-127-SSA1-1994, (2000). Todas las muestras obtenidas del tambo (directas del techo), presentan contaminación microbiológica por coliformes fecales y/o totales, además de otros microrganismos (Fig. 2), en el Gráfico 1 podemos observar que si bien los tres tipos de techo presentaron contaminación microbiológica, el techo de lámina muestra la menor concentración de coliformes fecales, siendo la superficie más recomendable para realizar la captación de agua de lluvia, por otra parte, el techo de loza registró la mayor concentración de coliformes fecales, por lo cual sería el menos indicado para la captación, esto debido a su alta porosidad que aumenta la capacidad de retención de contaminantes.

Gráfico 1. Gráfico de caja y bigote, comparativa entre los distintos materiales de techo y las concentraciones de coliformes fecales.

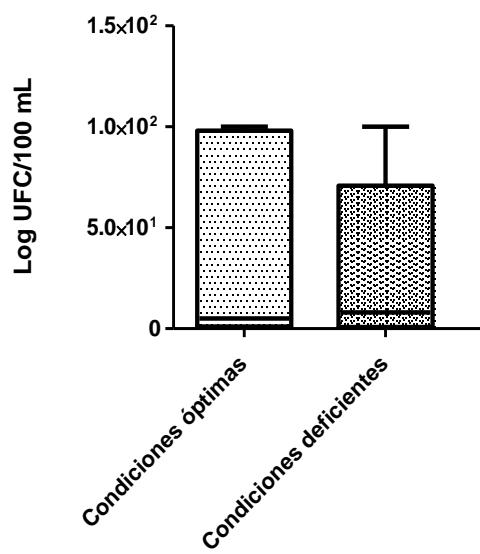
En el Gráfico 2, se observa la diferencia entre los casas con condiciones óptimas y deficientes, las primeras mostraron una concentración de coliformes mayor, con respecto a las segundas, encontrando que las condiciones de higiene no son determinantes sobre la presencia o ausencia de microrganismos coliformes.

Gráfico 2. Gráfico de caja y bigote, comparativa entre condiciones de higiene y la concentración de coliformes fecales.

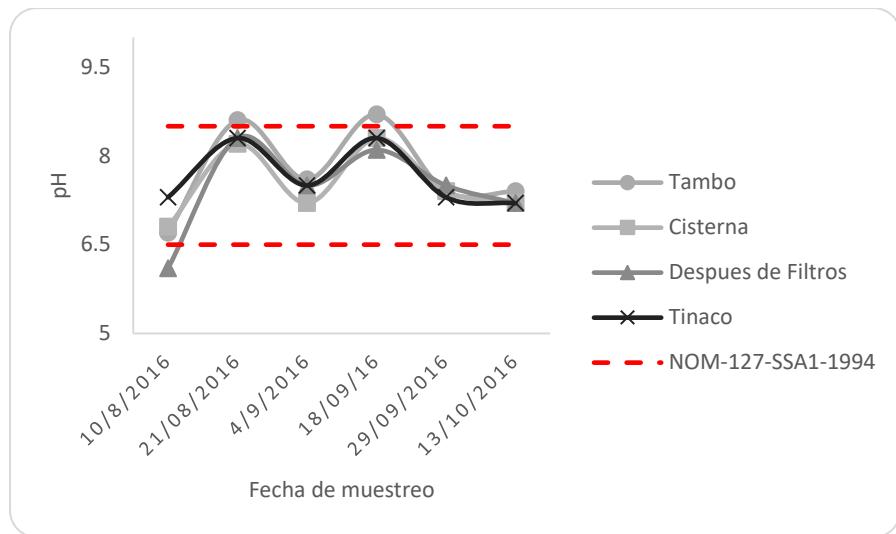
En el Gráfico 3, se observa el comportamiento de las mediciones de pH, estas son ligeramente más alcalinas para las muestras del tambo, y dos de ellas no cumplieron con la normatividad. Posterior a esto se presenta una disminución en las unidades de pH para el resto de las mediciones, encontrándose dentro de la normatividad, a excepción de una medición que registró un valor de 6.1 unidades (después de filtros), en el tinaco los valores oscilaron siempre dentro de los límites establecidos.

Gráfico 3. Comportamiento pH a lo largo del periodo de muestreo y en cada etapa del sistema.

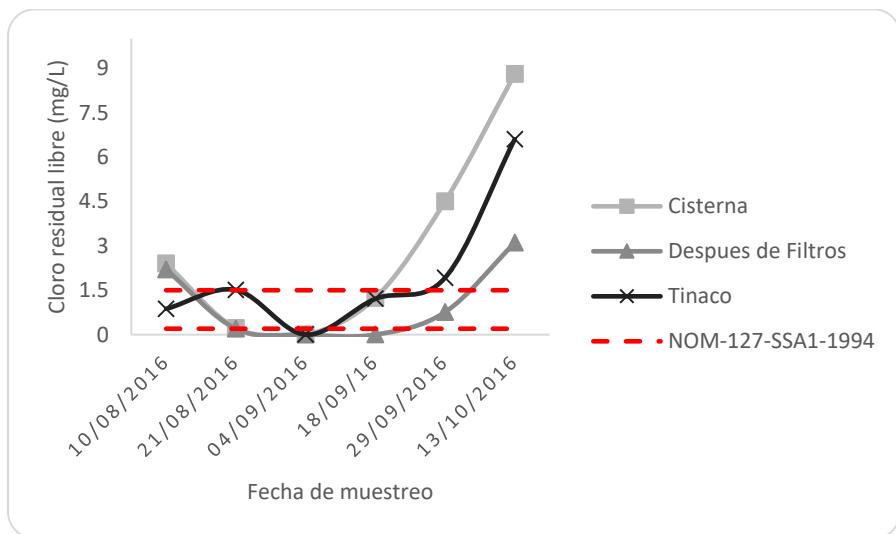
El comportamiento del cloro residual se observa en el Gráfico 4, donde el valor máximo fue de 8.8 mg/L, y el mínimo de 0 mg/L, el aumento repentino se debe a que previamente se colocaron 10 pastillas de hipoclorito de calcio, ya que en eventos anteriores no se habían registrado cloro residual, sin embargo, el número de pastillas no fue el adecuado, obteniendo concentraciones demasiado elevadas.

Gráfico 4. Comportamiento cloro residual a lo largo del periodo de muestreo y en cada etapa del sistema.

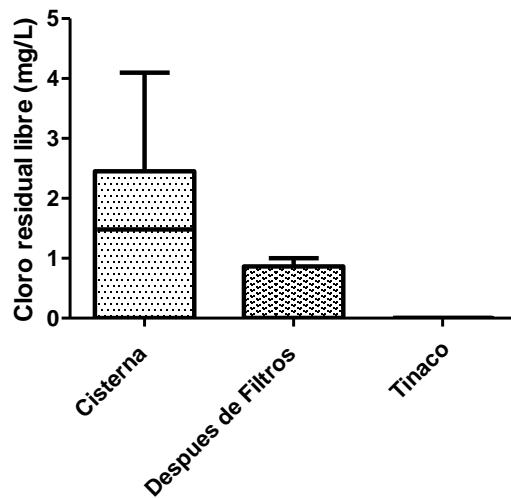
En el gráfico 5, se observa la distribución de los valores de cloro residual en cada etapa del sistema, correspondiendo con el comportamiento esperado, donde la mayor concentración de cloro residual se encuentra en la cisterna (lugar donde se realiza la desinfección) y la menor en el tinaco (punto de uso).

Gráfico 5. Gráfico de caja y bigote, comportamiento observado del cloro residual en cada etapa del sistema de captación.

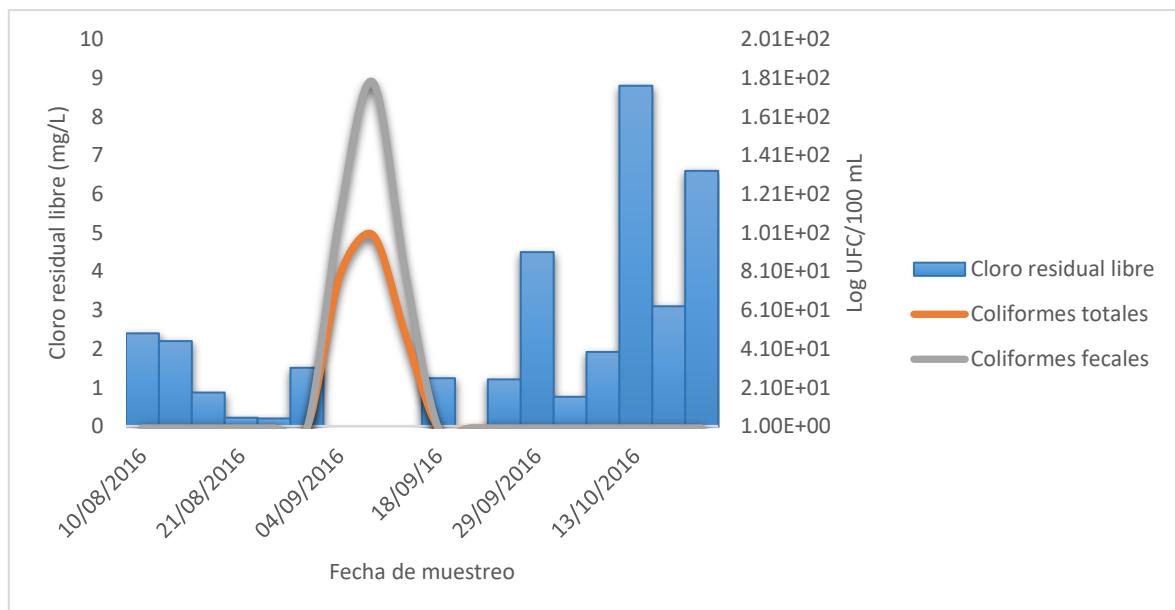
En el Gráfico 6, se puede observar el comportamiento del cloro residual y de los coliformes, donde se observa que ante la ausencia de cloro se presenta contaminación microbiológica, evidenciado así la importancia del sistema de desinfección.

Gráfico 6. Comportamiento cloro residual libre, coliformes totales y fecales.

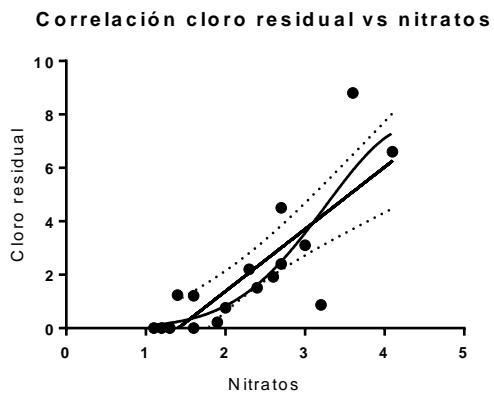
Se encontraron diferencias significativas entre muestreos para las etapas de: cisterna, después de filtros y tinaco, con relación al primer sitio (tambo), esto para los parámetros de nitratos, sulfatos y turbiedad, cabe resaltar que esto se debió al aumento en las concentraciones de estos parámetros. De igual forma se encontró una correlación positiva ($R^2=0.66$) entre el aumento de cloro residual y la concentración de nitratos.

Gráfico 7. Correlación cloro residual vs nitratos, expresado en mg/L.

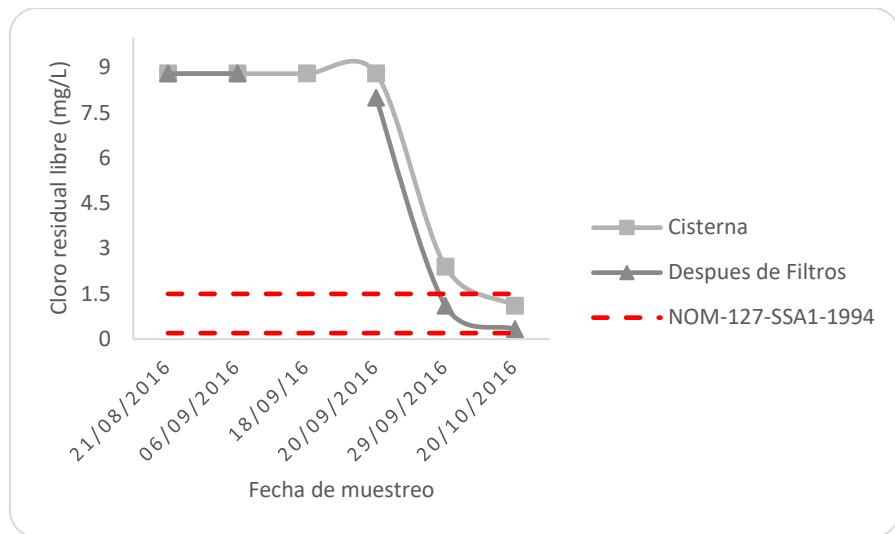
Como se observa en el Gráfico 8, los valores registrados presentan un máximo de 8.8 mg/L, estas concentraciones ponen en riesgo la salud de los usuarios al no cumplir con los límites establecidos. Las mediciones de después de filtros también registraron valores superiores a los establecidos en la normatividad, encontrando que el filtro de carbón activado no retira de manera correcta el exceso de cloro. La disminución que se observa, ocurrió durante los episodios de más lluvia, presentando una concentración mínima de 0.33 mg/L. El día 18 de septiembre no se pudo obtener la muestra de después de filtros, debido a que no había luz para prender la bomba.

Gráfico 8. Comportamiento cloro residual a lo largo del periodo de muestreo y en cada etapa del sistema.

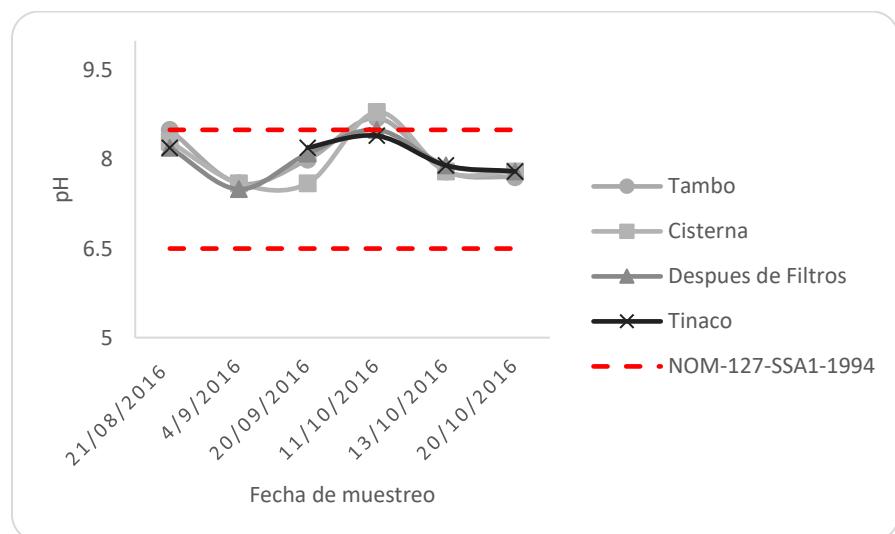
En el Gráfico 9, se observa que las mediciones de pH son alcalinas para los sitios de tambo y cisterna (8.7 y 8.8 respectivamente), encontrándose fuera de los límites establecidos, posterior a esto se presentó un disminución para la etapa de después de filtros. En el tinaco los valores oscilaron siempre dentro de los límites permisibles. La toma de muestra del tinaco del día 4 de septiembre no se pudo realizar, debido a que el volumen de agua era muy bajo.

Gráfico 9. Comportamiento pH a lo largo del periodo de monitoreo y en cada etapa del sistema.

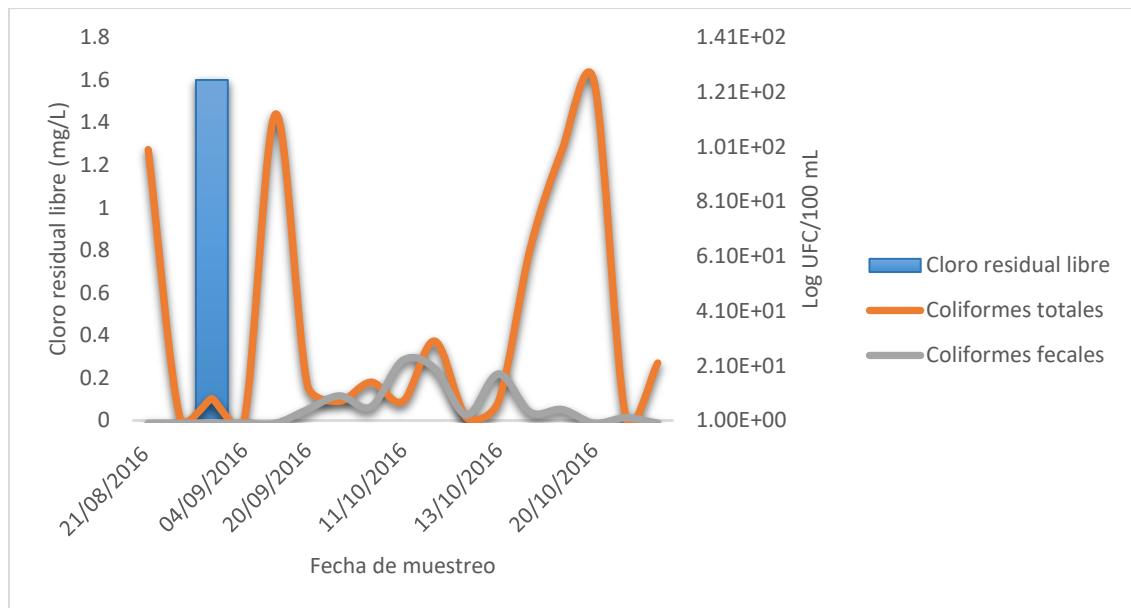
En el Gráfico 10, se observa que la ausencia de cloro residual, permite la presencia de coliformes, encontrándose hasta 23 UFC/mL para coliformes fecales y 125 UFC/100mL para coliformes totales, este evento coincide también con la compra de media pipa de agua, se observa que aun cuando se presentó cloro residual existió contaminación microbiológica, esto debido a la formación de biofilms en los tubos que transportan el agua.

Gráfico 10. Comportamiento cloro residual libre, coliformes totales y fecales.

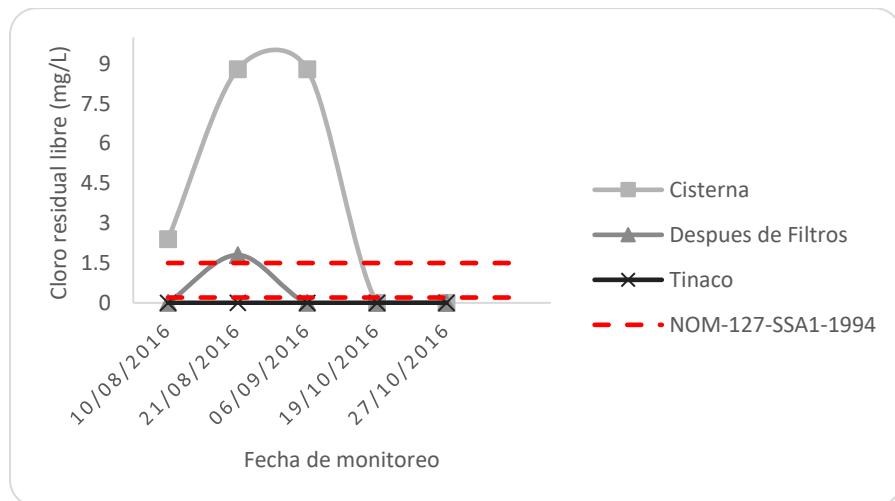
El cloro residual presentó un incumpliendo del 93%, registrando un máximo de 8.8 mg/L, como se observa en el Gráfico 11, los picos de cloro residual se presentaron después de añadir 8 pastillas de hipoclorito de calcio en la cisterna, posterior a esta etapa las concentraciones disminuyeron hasta los 0 mg/L registrados en el tinaco, haciendo evidente el correcto funcionamiento del filtro de carbón activado.

Gráfico 11. Comportamiento cloro residual a lo largo del periodo de muestreo y en cada etapa del sistema.

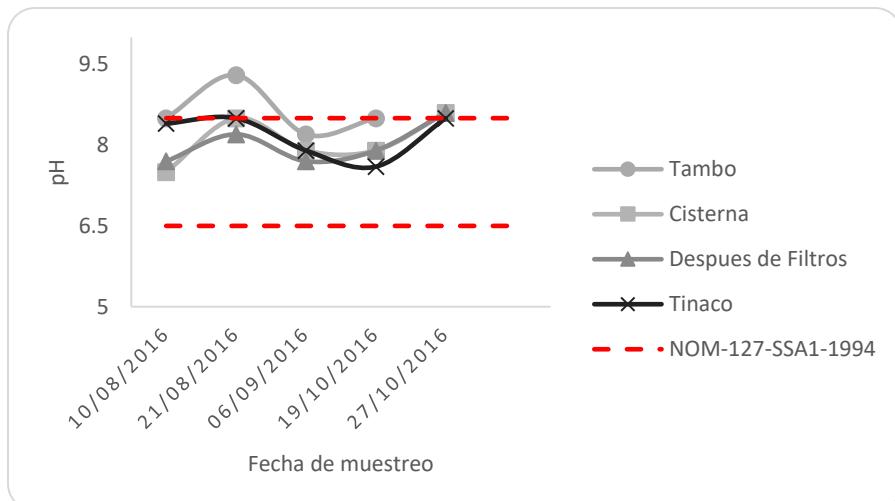
En el Gráfico 12, se observa que las concentraciones de pH tienden a ser alcalinas, encontrando valores de hasta 9.3 unidades para el tambo, esta tendencia se presenta en todas las etapas. Las mediciones del tinaco oscilaron dentro de los límites establecidos en la normatividad.

Gráfico 12. Comportamiento pH a lo largo del periodo de muestreo y en cada etapa del sistema.

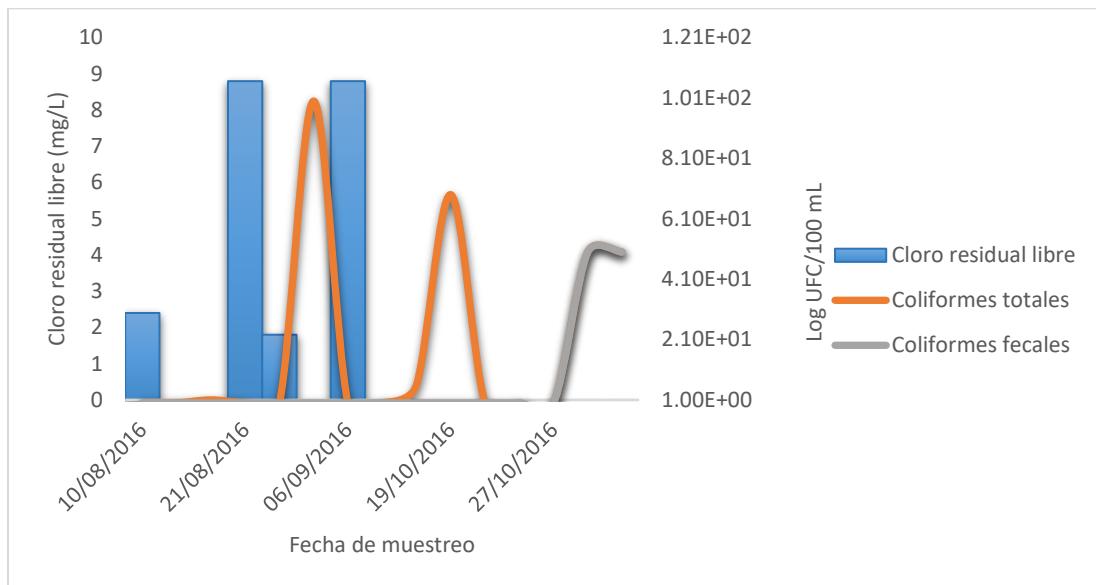
En el Gráfico 13, se observa el comportamiento antes observado, en ausencia de cloro residual existe la presencia de contaminación microbiológica, este tipo de techo presentó una concentración de coliformes menor en comparativa con los otros tipos de techo.

Gráfico 13. Comportamiento cloro residual libre, coliformes totales y fecales.

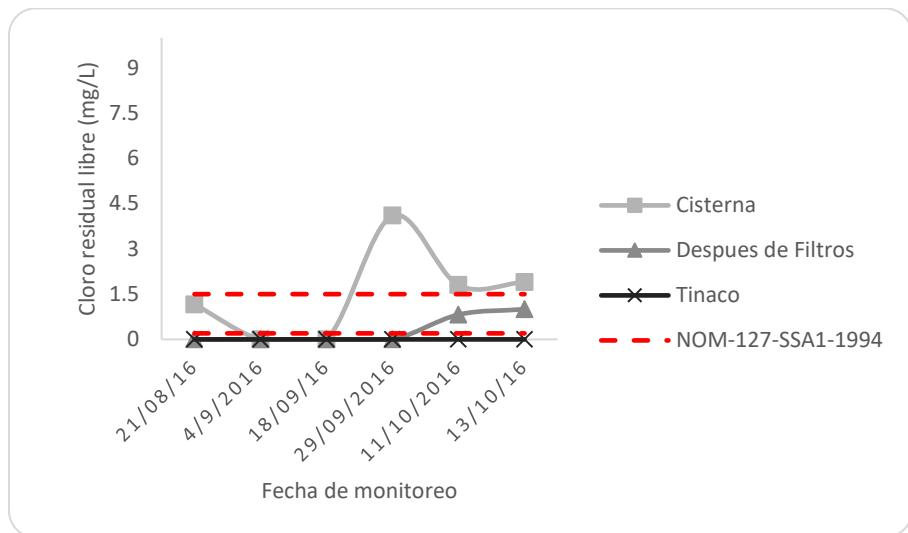
Como se observa en el Gráfico 14, los valores de cloro residual presentaron un valor máximo de 4.1 mg/L, este pico se presentó debido a que en muestreos anteriores se agregaron 10 pastillas de hipoclorito de calcio, los valores registrados en el tinaco fueron de 0 mg/L para todas las mediciones.

Gráfico 14. Comportamiento cloro residual a lo largo del periodo de muestreo y en cada etapa del sistema.

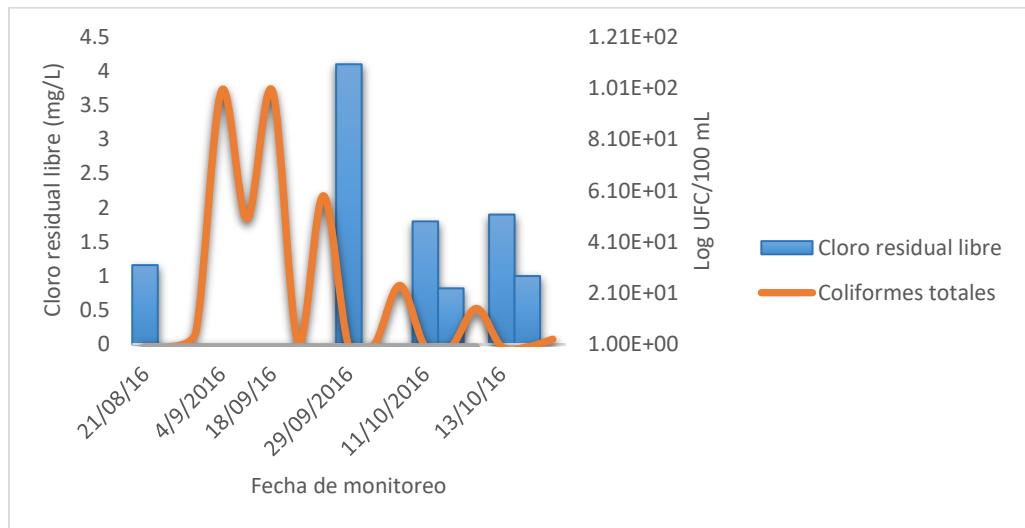
En el Gráfico 15, se observan picos de contaminación por coliformes totales en las ocasiones donde el cloro residual estuvo ausente, no se presentó contaminación por coliformes fecales.

Gráfico 15. Comportamiento cloro residual libre y coliformes totales.

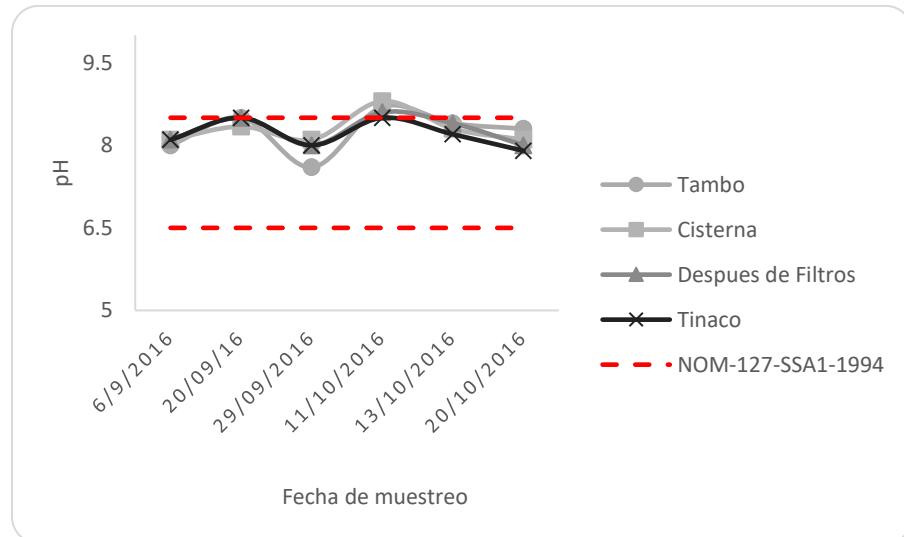
En el Gráfico 16, se observa que las concentraciones de pH tienen a ser más alcalinas, encontrando valores de hasta 8.7 unidades para el tambo, esta tendencia se presenta en todas las etapas. Las mediciones del tinaco oscilaron dentro de los límites establecidos en la normatividad.

Gráfico 16. Comportamiento pH a lo largo del periodo de monitoreo y en cada etapa del sistema.

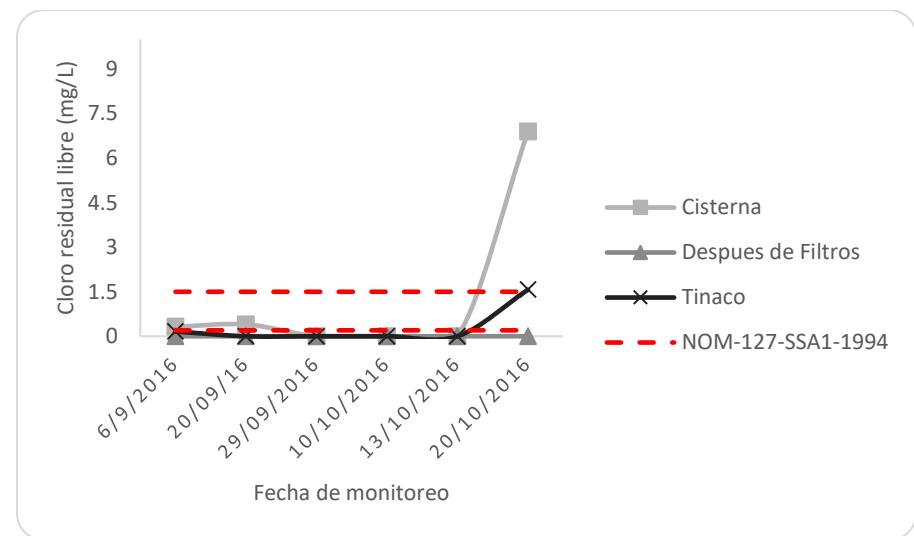
En el Gráfico 17, se observa como el cloro residual cumplió únicamente con dos muestras de acuerdo a lo establecido en la normatividad, presentando 66% de incumplimiento, el pico observado se debe a que previamente se le habían colocado 8 pastillas de cloro, lo cual resultó excesivo, elevando así las concentraciones de cloro residual (6.9 mg/L).

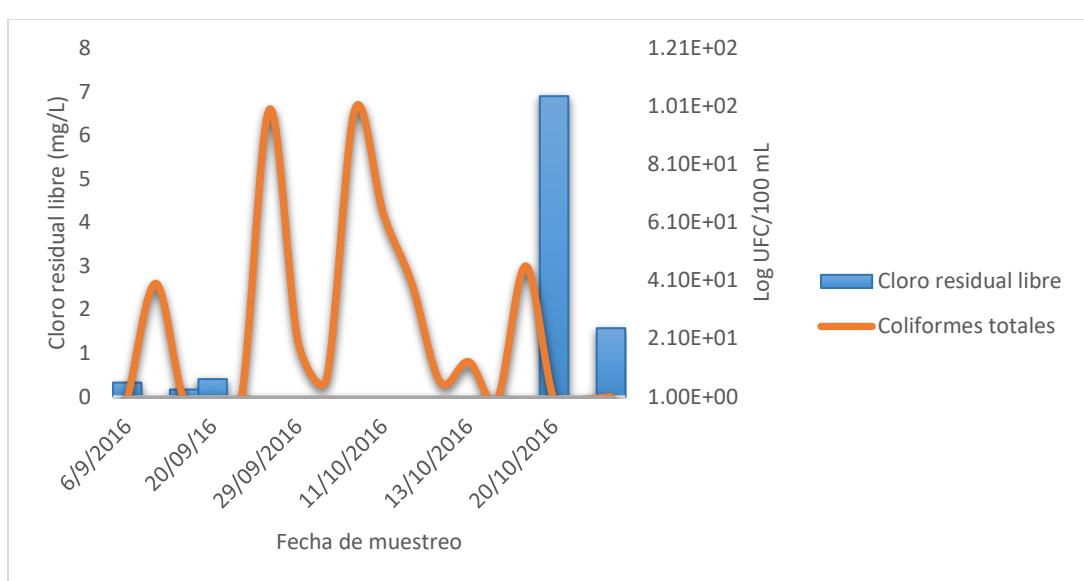
En el Gráfico 18, se observan el comportamiento antes descrito, en las ocasiones donde hubo cloro residual no se presentó contaminación microbiológica. No se registraron casos de contaminación por coliformes fecales, aun cuando se observaron restos de heces fecales en el techo.
